# TRAILCAM

## SOFTWARE UPDATE

### 4G PRO Version

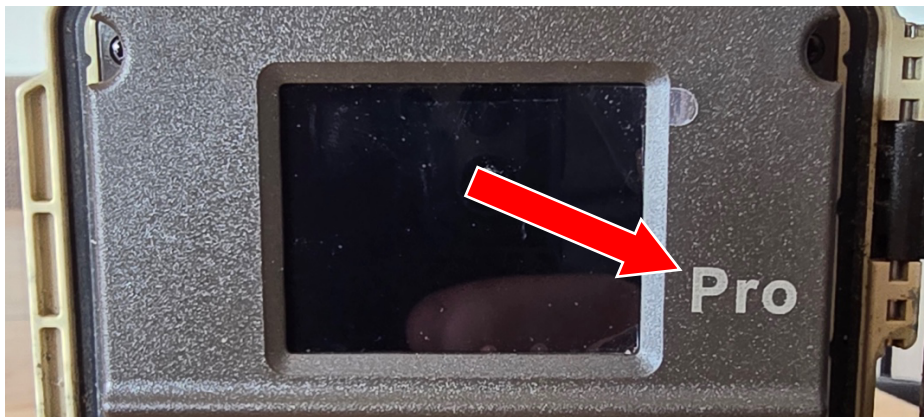
Das Update betrifft ausschließlich die TRAILCAM 4G PRO Modelle – welche mit einem PRO neben dem Display gekennzeichnet sind.

<b>Fehlerbeschreibung:</b>	Kamera Display – keine Funktion rote Status LED (Kamera Vorderseite) blinkt
<b>Fehler:</b>	Bei entleerten Batterien, versucht die Cam innerhalb kürzester Zeit wiederholt zu starten, bis die Software der Cam offline geht.
<b>Behebung:</b>	Software Update – siehe Beschreibung

<b>Update Prozess:</b>	<ol style="list-style-type: none"><li>1. SD Karte der Kamera 8-32GB formatieren</li><li>2. Update Files (SPHOST.BRN, SPHOST.CFG) auf SD Karte kopieren</li><li>3. NEUE Batterien in die TRAILCAM einlegen</li><li>4. SD Karte in die TRAILCAM einlegen</li><li>5. Pfeiltaste nach OBEN gedrückt halten und Cam auf SETUP einschalten</li><li>6. Software Update beginnt – Dauer ca. 2 Minuten – rote LED blinkt schnell</li><li>7. TRAILCAM startet selbstständig NEU – Problem erledigt</li></ol>
------------------------	--
